Annexe 3 – Extraits de l'étude d'impact environnementale menée par l'EPA Marne

C.2.5. POLLUTION DES SOLS

Annexe 4 – terrains en contrebas du golf : photos prises par le Codevi il y a quelques jours

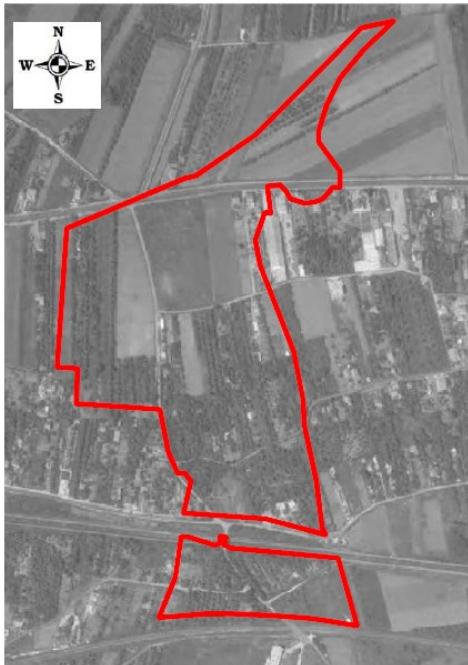
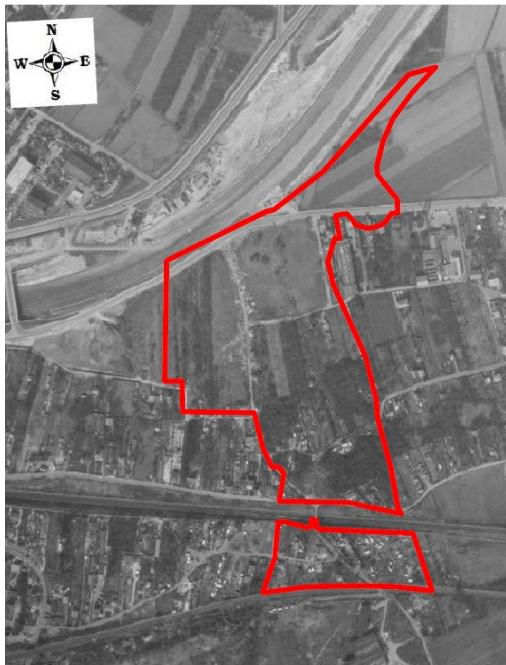
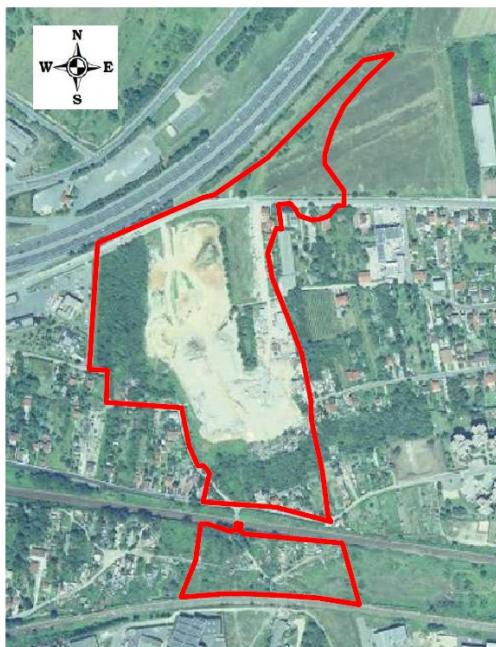
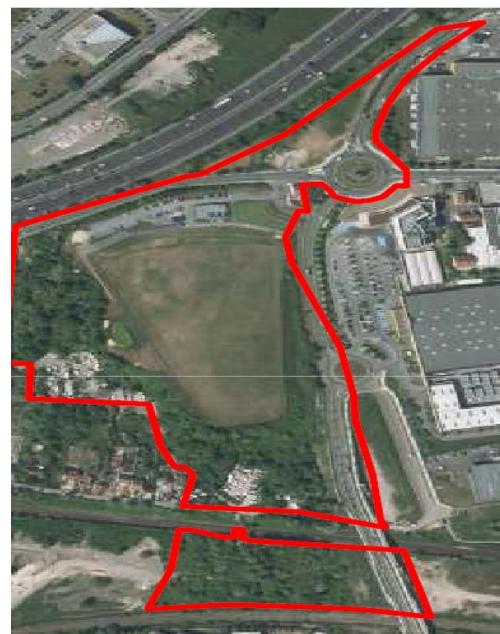
-Figure 11: photographie aérienne source IGN. De gauche à droite 1961 et 1976, 1994, 2011.

Les photographies aériennes nous indiquent qu'il y a eu une large zone terrassée puis remblayée au droit du site, au niveau du terrain de golf actuel. Une étude du contexte hydrogéologique permet de retenir les nappes sous-jacentes, s'écoulant vers le Sud, comme non vulnérables à une pollution au droit du site. Le site ne se trouve pas dans un périmètre de protection de captage d'eau.

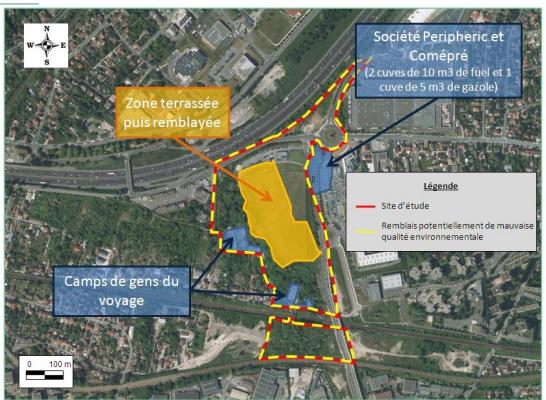
Figure 12 : Sources potentielles de pollution identifiées

La parcelle étudiée sert principalement de terrain de golf et d'aires d'accueil des gens du voyage et elle est recouverte de zones enherbées ou de béton et bitume au niveau des voiries et bâtiments. Une ancienne activité classée aux sites BASIAS se situe en bordure immédiate de la zone d'étude à l'Est, 3 cuves enterreées contenant des hydrocarbures y ont été déclarées. Des dossiers ICPE la concernant ont été consultés aux archives préfectorales.

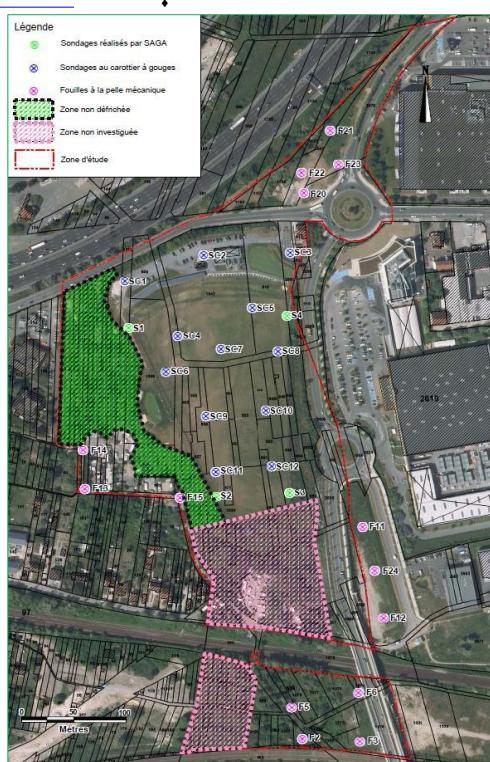
Figure 13: Plan de localisation des investigations

Les sondages situés aux alentours du golf mettent en évidence des remblais qui contiennent des débris de démolition (briques, ferrailles, gravats) ainsi que des morceaux de plastiques et verre. La présence de tels débris dans les sols peut générer un refus d'acceptation en ISDI (Installation de Stockage de Déchets Inertes), et un envoi des terres en ISDND (Installation de Stockage de Déchets Non Dangereux) dans le cadre de travaux de terrassement pour évacuation hors site.

Des anomalies en hydrocarbures totaux C10-C40, et notamment au droit du sondage SC3 entre 0,1 et 0,7 m de profondeur et au droit du sondage SC7, entre 1 et 2 m de profondeur où les teneurs respectives sont de 1 000 mg/kg et 640 mg/kg. Ces deux échantillons ont été prélevés dans les remblais. La totalité des hydrocarbures détectés sont non volatils (C>16) et peu mobiles. Ces teneurs sont supérieures à la valeur seuil d'acceptation des terres en Installation de Stockage pour Déchets Inertes (ISDI) Elles devront être évacuées en filière spécialisée (Biocentre ou Installation de Stockage pour Déchets Non Dangereux) si elles seraient amenées à être excavées.

Le sondage SC3 est situé au nord-est de la zone d'étude, et le sondage SC7 est situé au centre du golf, sur une zone enherbée. Ces deux sondages ne sont pas limités verticalement, mais au vu des coupes d'hydrocarbures détectés, le risque de migration verticale est peu probable. De plus un refus a été rencontré à 0,7 m au droit du sondage SC3.

Si des terrassements sont prévues au droit des sondages situés aux alentours du golf (qui mettent en évidence des remblais contenant des débris de démolition (briques, ferrailles, gravats) ainsi que des morceaux de plastiques, verre) ces terres devront faire l'objet d'un criblage avant évacuation en ISDI ou vers une filière spécialisée. De plus toutes les terres présentant des indices organoleptiques (couleurs, odeurs) seront directement redirigées en ISDND.

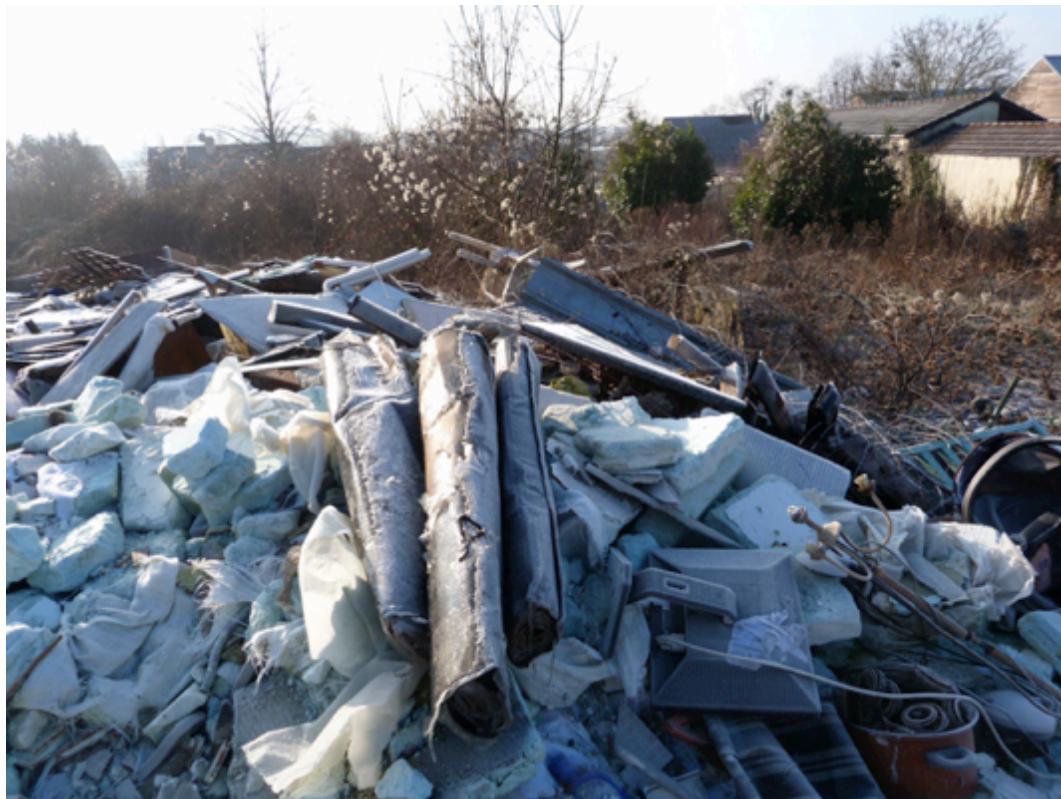
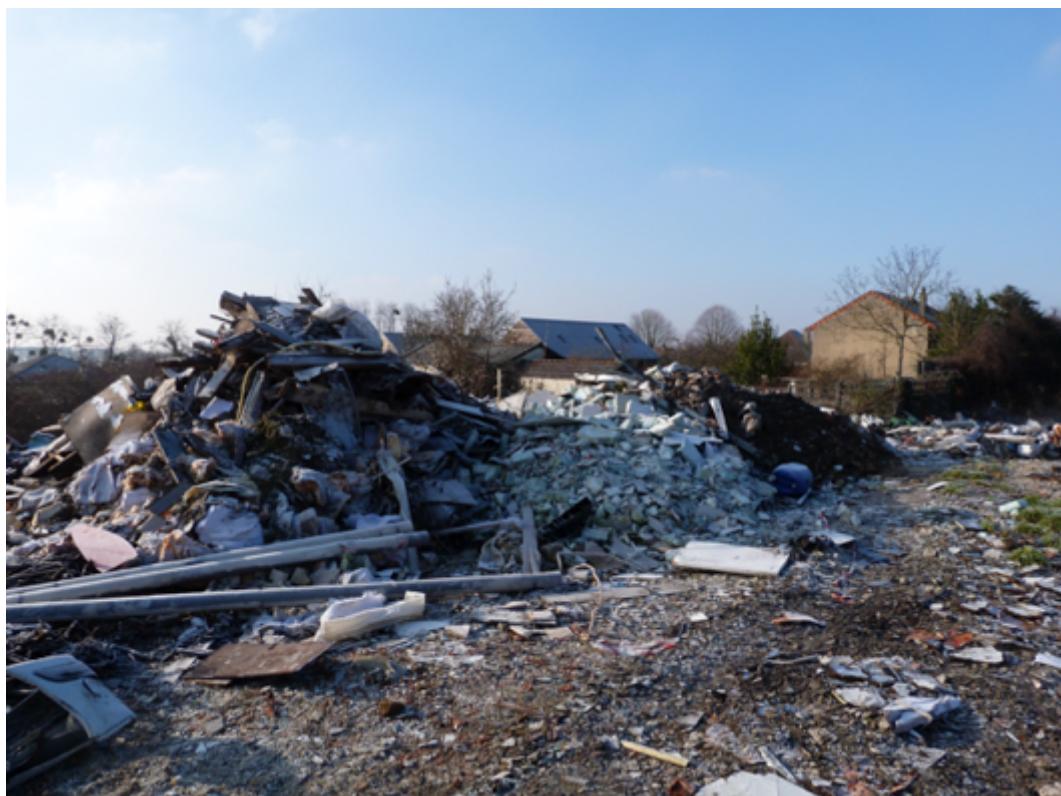
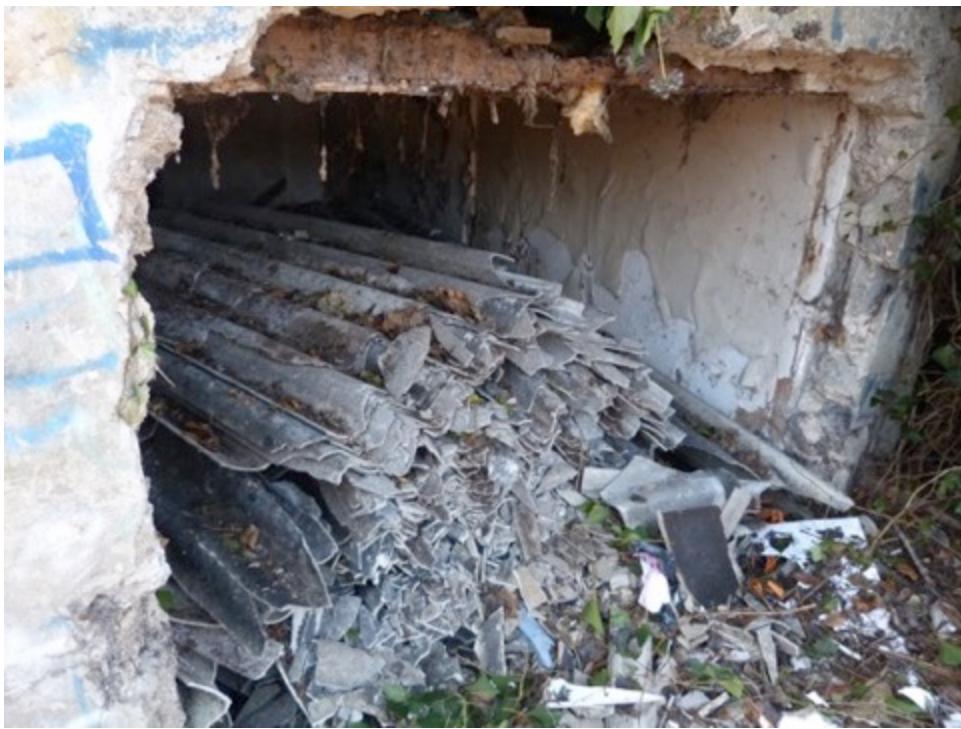
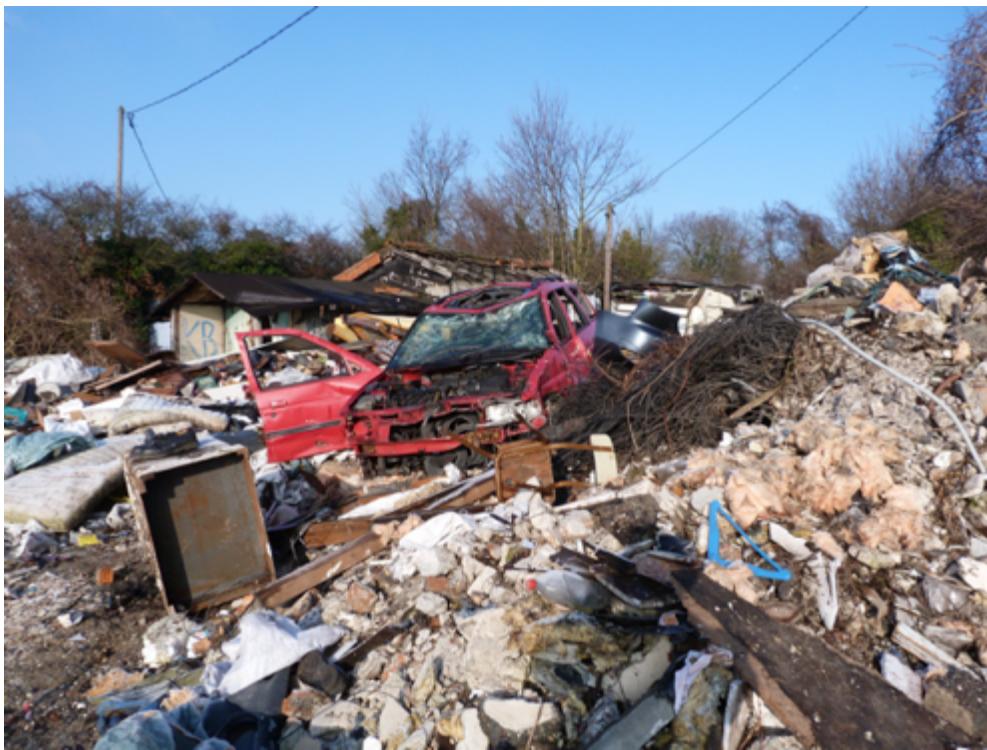
Décharges sur les terrains annexes en contrebas du golf

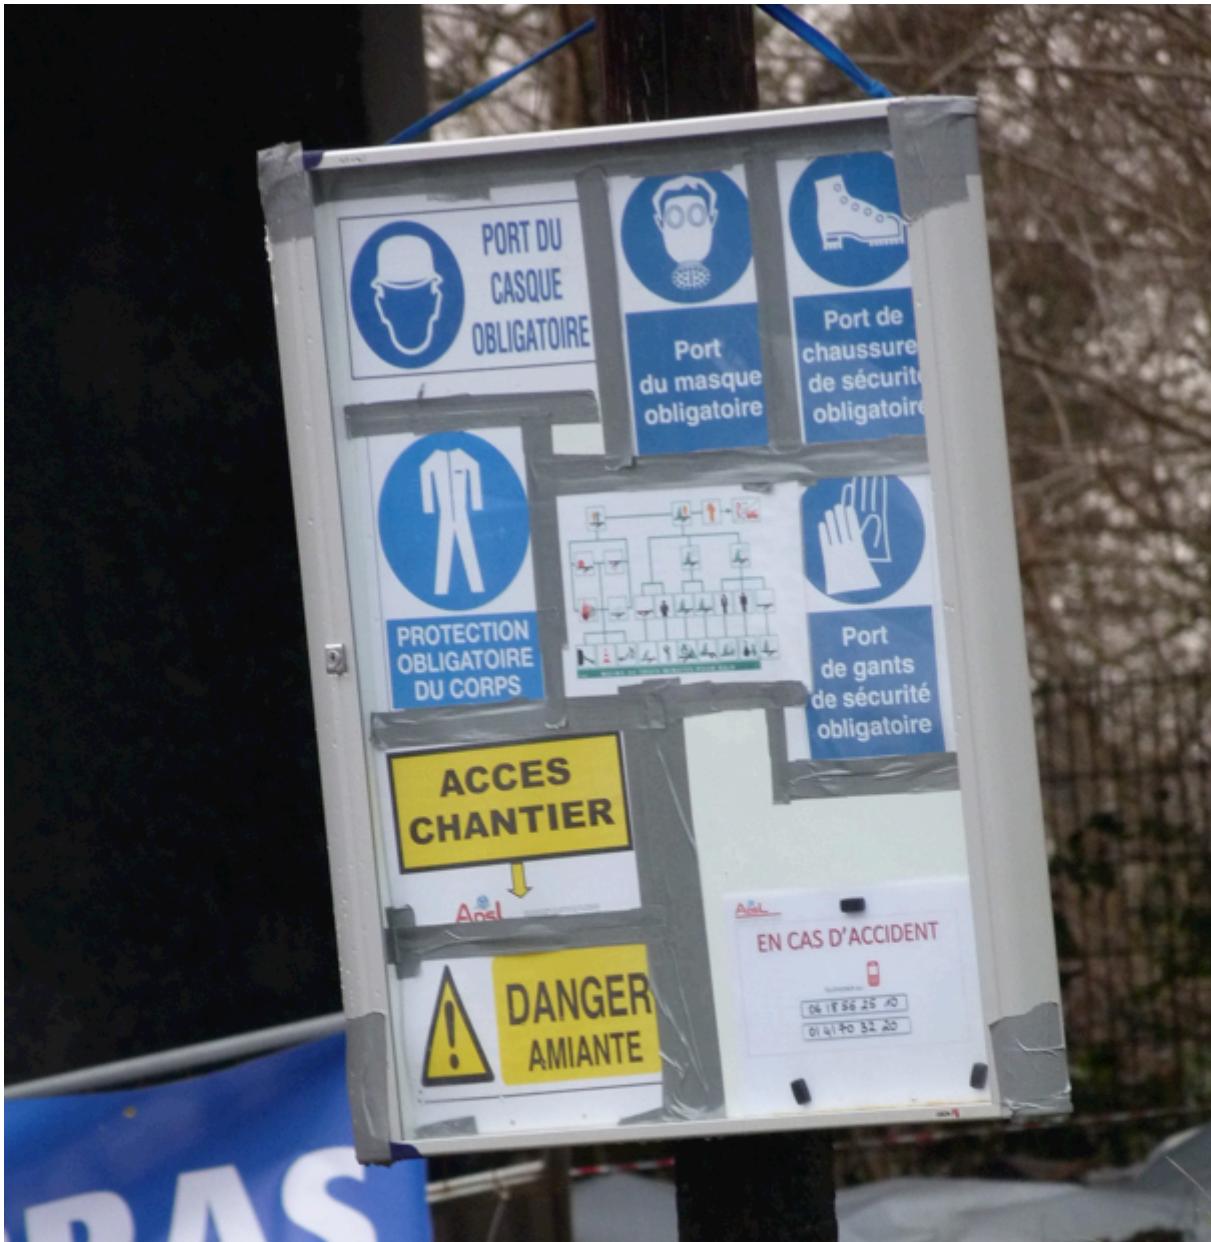
Panneau mis en place sur le chemin d'accès aux terrains en contrebas du golf
